MERCATO ORTOFRUTTICOLO  
PADIGLIONI: "A" - "B" - "C" - "D"

IDONEITA' STATICA  
EMISSIONE A NOVEMBRE 2017

Milano, 27.11.2017

Comm. S.P.S. n°4788-170927-D

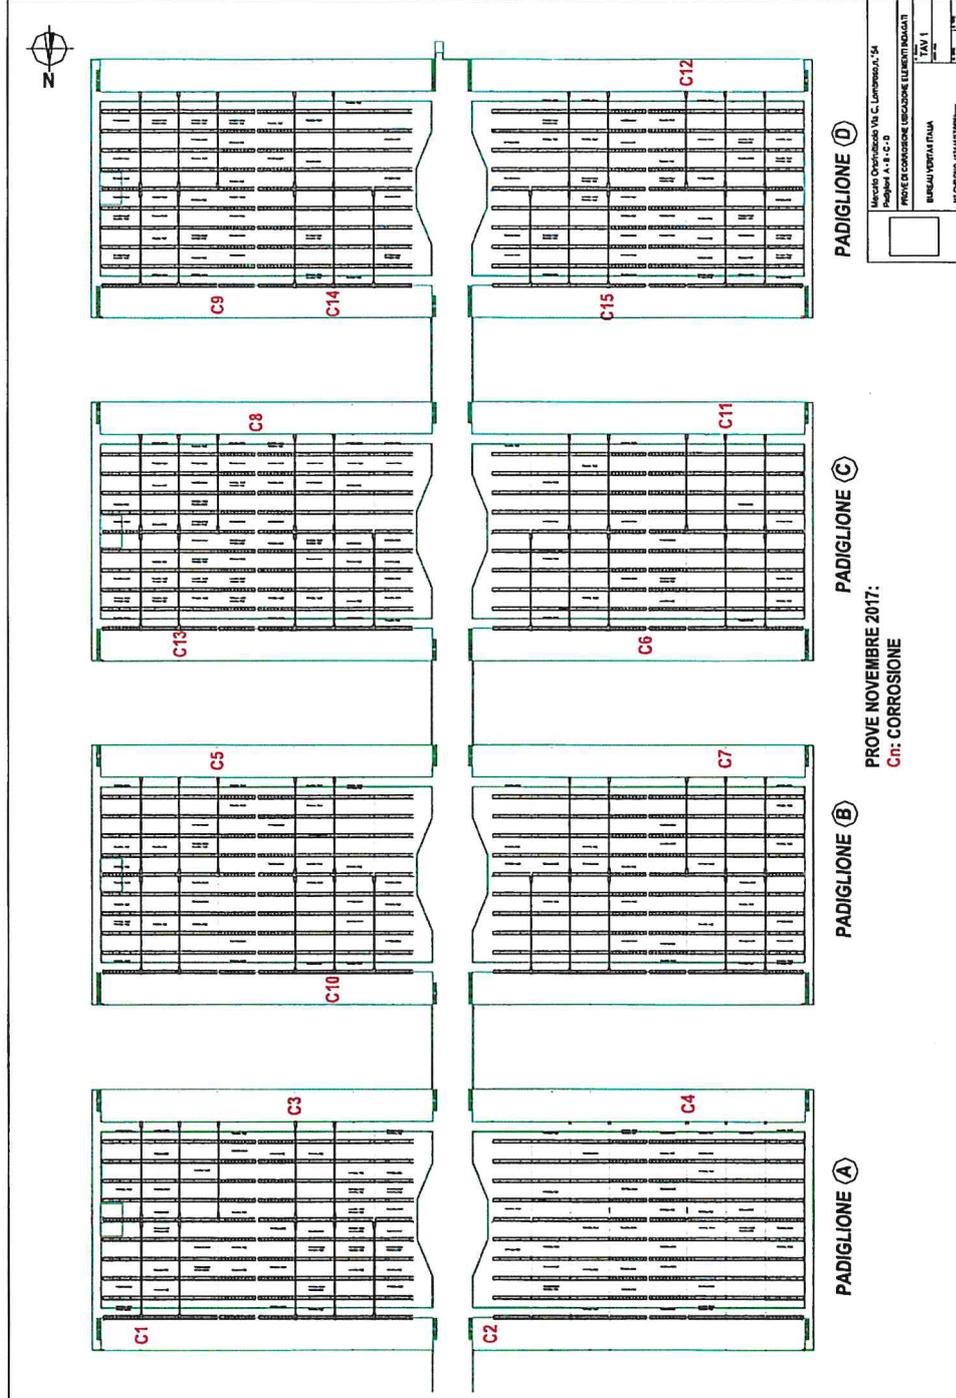
5. Allegati – Tavola riepilogativa ubicazione dei punti di prova

Per le armature, lente e alcune di precompressione, i risultati delle misure della corrosione risultano soddisfacenti e pertanto non suscitano preoccupazione; tuttavia alcune armature di precompressione non bene protette dalla malta iniettata nel cavo, denotano un inizio di ossidazione superficiale, fenomeno che deve essere molto ben controllato nel tempo. In un caso (C4) la lettura di  $-317$  mV costituisce possibilità di innesco di corrosione.

Per contro si riscontrano armature prive di copriferro, arrugginite ma non ancora corrose e che pertanto non destano particolare allarmismo.

A seguito delle risultanze delle indagini in allegato, si prescrive la ripetizione delle prove di corrosione sulla trave principale di cui alla misura C4, da svolgersi in altri 3 punti della medesima trave.

A scopo precauzionale si prescrive l'esecuzione di altre 12 prove di corrosione; questa nuova campagna si chiede sia eseguita con urgenza, entro il corrente anno solare.
