**MERCATO ORTOFRUTTICOLO
PADIGLIONI: "A" - "B" - "C" - "D"**

**INTEGRAZIONE ALLA IDONEITA' STATICA
EMESSA A NOVEMBRE 2017
CON MISURE DEL MAGGIO 2018**

Milano, 11.06.2018

Comm. S.P.S. n°4847-180404-D

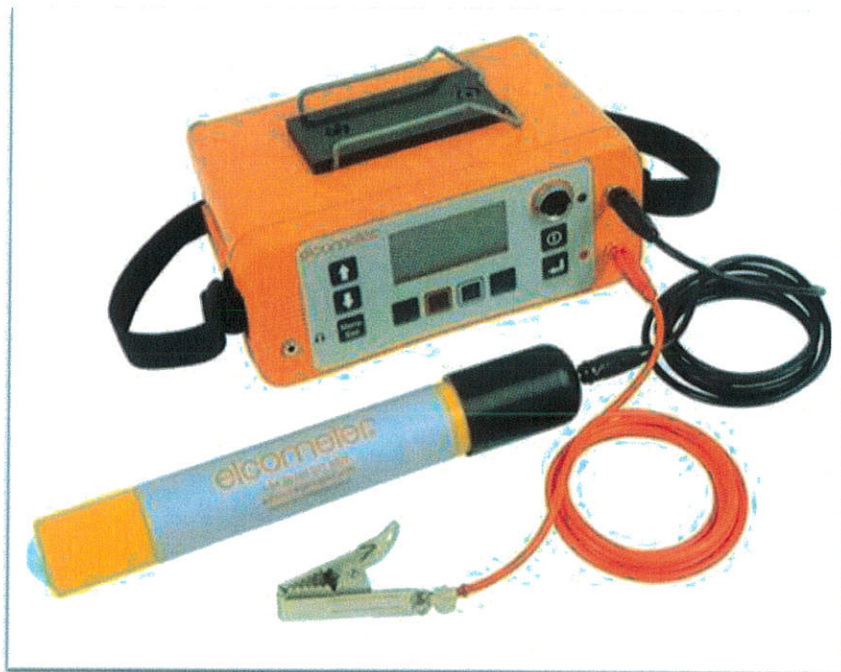
FIG. 3: lo strumento ELCOMETER 331 HM con semicella Cu/CuSO4

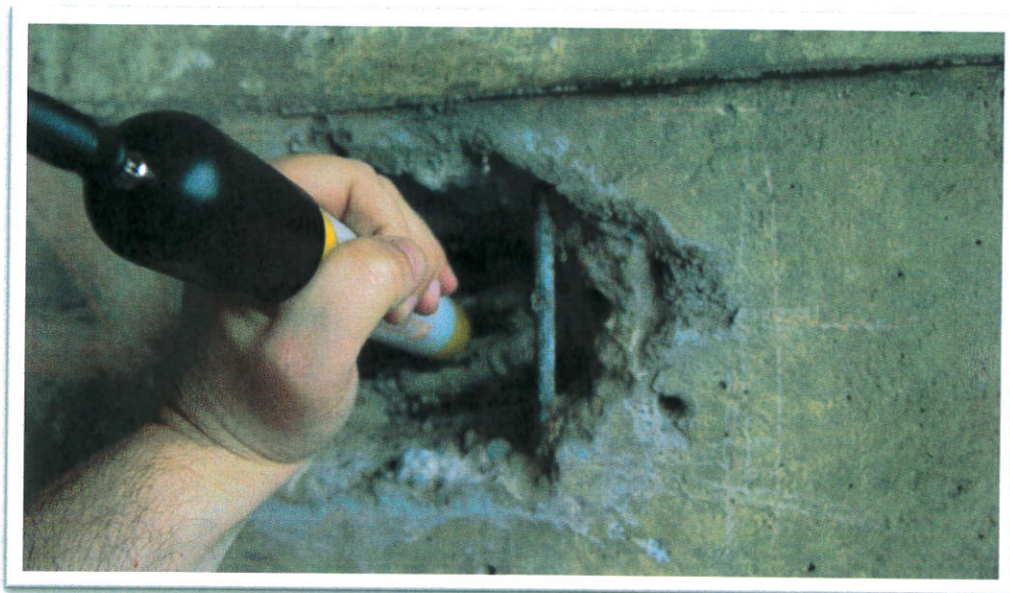
La zona misurata è stata adeguatamente inumidita secondo quanto previsto dalla normativa di riferimento; la misura è stata eseguita con una semicella Elcometer Standard 331 (allegato il certificato di calibrazione), posizionata sul trefolo fino alla stabilizzazione della misura.

FIG. 6: particolare del posizionamento della semicella per la misura

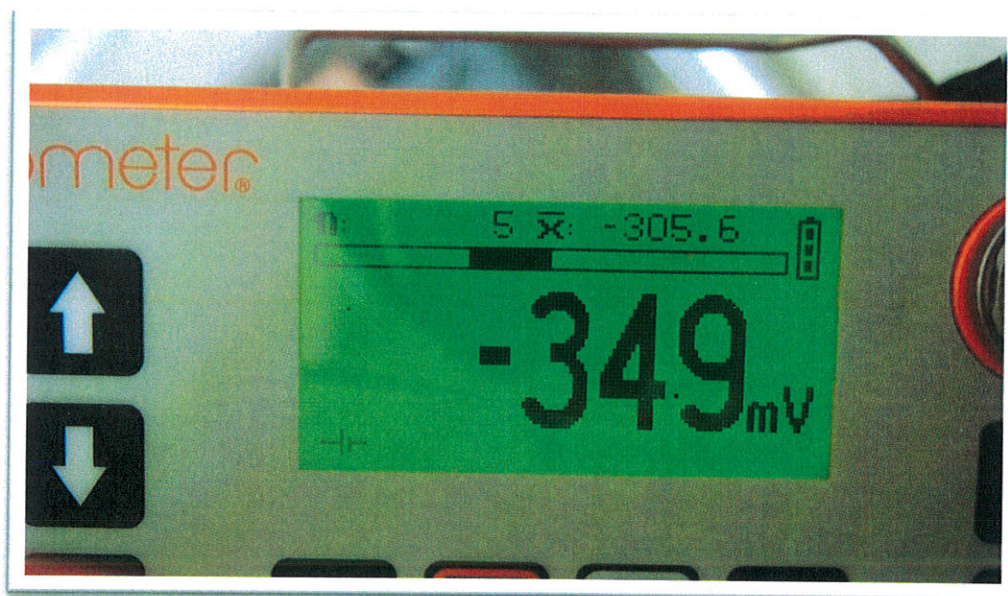
Probabilmente le condizioni di temperatura ed umidità possono aver in parte influito sulle misure come forse anche la differente strumentazione impiegata, tuttavia non si può non prendere atto che il complesso dei rilevamenti stia ad indicare una tendenza alla corrosione più accentuata che nel passato, con due elementi, il C04 ed il C10, prossimi alla corrosione delle trefolature principali.

rif.	data	mV	probabilità corrosione
C01	07/05/18	-96	BASSA
C02	07/05/18	-211	POSSIBILE
C03	07/05/18	-258	POSSIBILE
C04	07/05/18	-349	PROBABILE
C05	07/05/18	-218	POSSIBILE
C06	07/05/18	-182	BASSA
C07	07/05/18	-135	BASSA
C08	07/05/18	-227	POSSIBILE
C09	08/05/18	-127	BASSA
C10	07/05/18	-338	POSSIBILE
C11	07/05/18	-233	POSSIBILE
C12	07/05/18	-127	BASSA
C13	07/05/18	-93	BASSA
C14	08/05/18	-163	BASSA
C15	08/05/18	-158	BASSA

FIG. 7: misura C04

FIG. 8: zona misura C04

Inoltre, attesi i risultati delle ulteriori misure di corrosione del maggio 2018, si prescrivono le seguenti attività urgenti e non differibili :

1. Effettuare la ripetizione delle misure del maggio 2018 sugli stessi 15 elementi, ed altri 15 elementi assunti a completamento degli aspetti diagnostici.
2. Controllare le deformazioni flessionali delle travi principali (tutte) con distanziometro, puntando la loro mezzaria, ed avendo tracciato a terra il punto di assunzione che deve essere sempre il medesimo, ai fini di un corretto confronto nel tempo.
Si consiglia di eseguire queste misurazioni ogni 15 giorni.
3. Redigere un progetto di rinforzo delle travi C04 e C10 che preveda tecniche opportune quali l'utilizzo di bandelle metalliche o di fibre al carbonio, ovvero con ausilio di cavi esterni (se possibile, in funzione degli ingombri e vincoli esistenti).
