**RAZIONALIZZAZIONE DELLA VIABILITÀ
DEI MERCATI GESTITI DA SO.GE.M.I.**

**PIANO D'INDAGINE AMBIENTALE PRELIMINARE
RELAZIONE TECNICA FINALE**

PIANO D'INDAGINE PRELIMINARE PRESSO NUOVA AREA DESTINATA A PIATTAFORMA LOGISTICA IN VIA LOMBROSO 97 COMUNE DI MILANO

RELAZIONE TECNICA FINALE

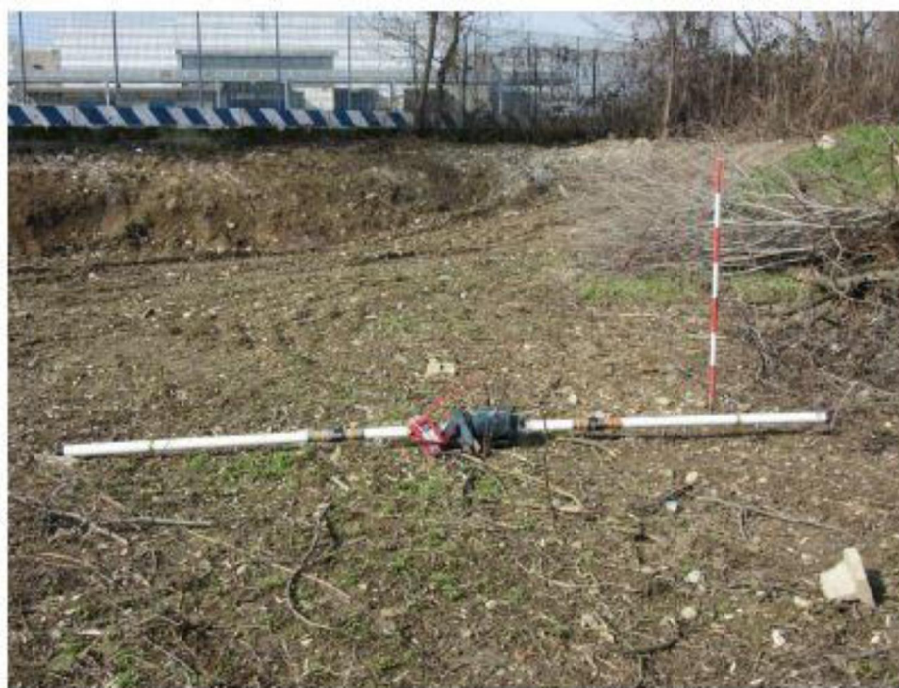
Strumentazione utilizzata

Per la presente ricerca è stato utilizzato il metodo *elettromagnetico ad induzione*, *EM Resistivity*. L'efficacia che il metodo ha dimostrato nello studio di casi analoghi è dovuta alla differenziazione propria dei composti e dei materiali in riferimento ai depositi dei terreni naturali.

Sulla base dei rilievi e delle misure effettuate sono stati riscontrati valori di conducibilità elettrica del terreno da circa 5 a circa 15 [mS x m⁻¹]. Questi valori sono del tutto compatibili con la presenza di terreni naturali a limo ghiaioso e ghiaia con riporti eterogenei di inerti in superficie, presenti in tutta l'area di indagine. La profondità di indagine è stata di 4-5 m circa da piano campagna.

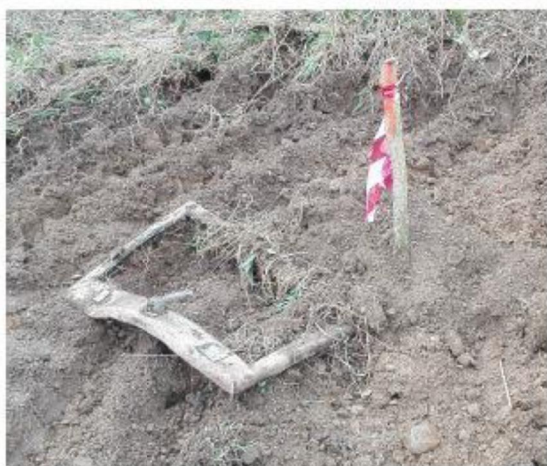
Successivamente al rilievo elettromagnetico, nel corso dell'esecuzione delle trincee esplorative, sono state eseguite delle scoperture del piano campagna in corrispondenza dei punti caratterizzati da anomalie elettromagnetiche individuati; dagli scavi è emersa la presenza di corpi metallici interrati o blocchi di cemento armato, ubicati a profondità inferiori a 1 m.

G – TOMBINO METALLO

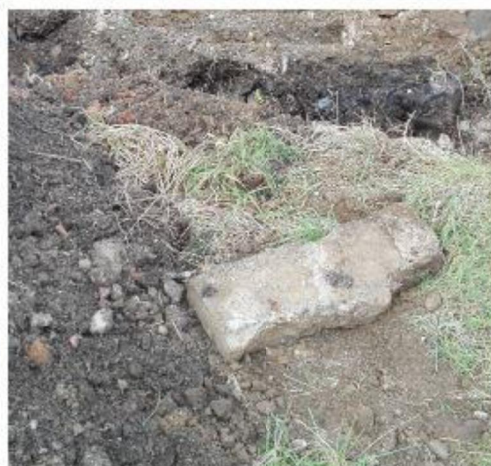
H – CEMENTO ARMATO

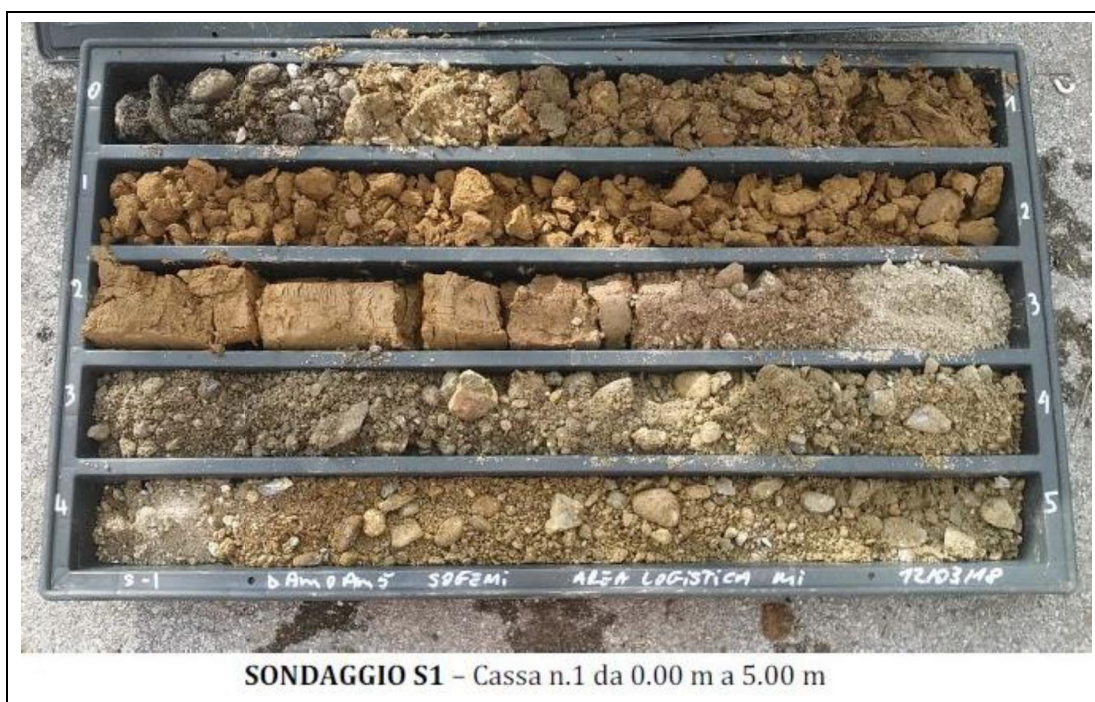
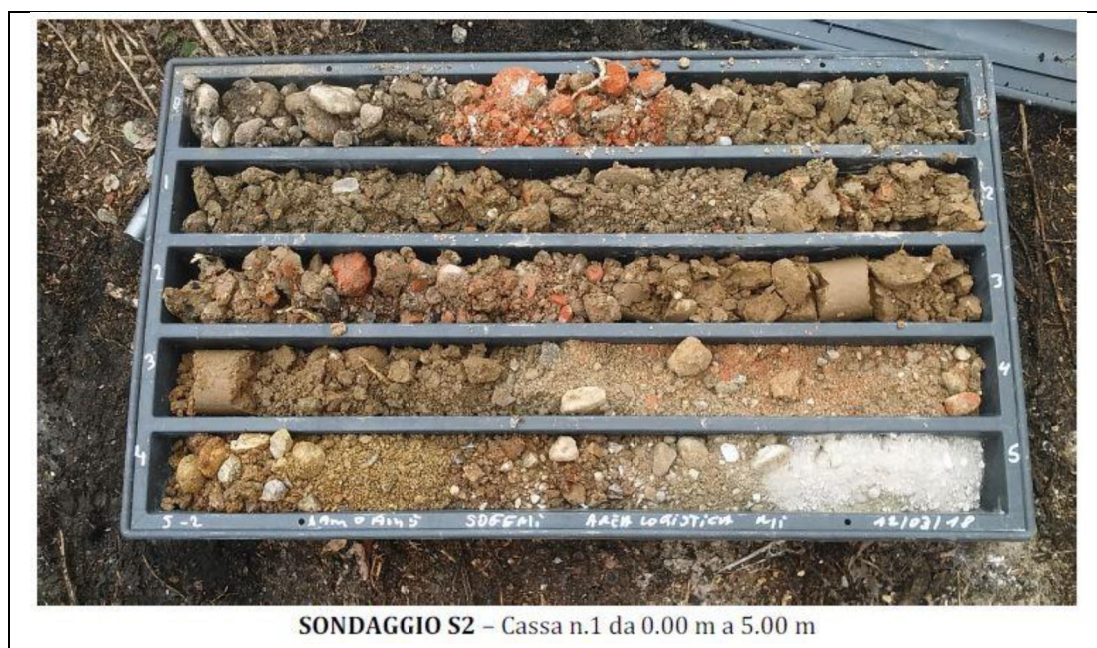
Dall'analisi delle cassette catalogatrici si evince che sono presenti terreni costituiti da materiali alluvionali quali sabbie e ghiaie con matrice da limose a debolmente limosa. Nello strato superficiale (1 m circa) il terreno è misto a materiale di riporto costituito principalmente da laterizi e frammenti di cemento e calcestruzzo. Solamente nel sondaggio S2 il materiale di riporto misto ai terreni alluvionali è presente fino a circa 2,50 m

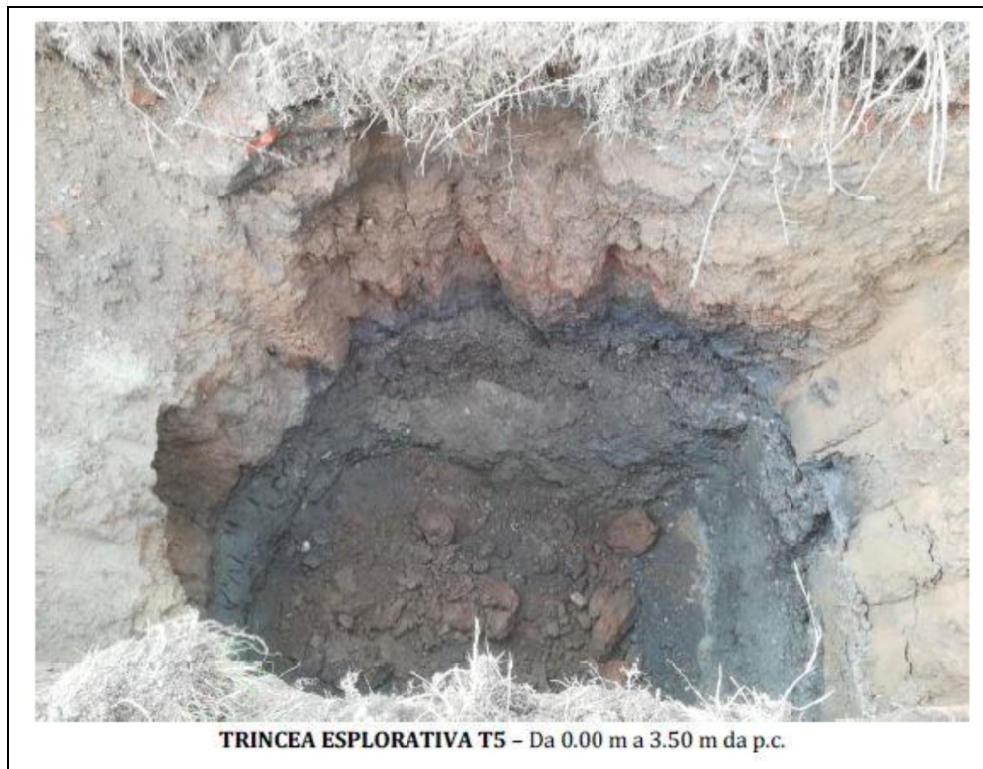
Dall'analisi visiva delle trincee seguite si evince che i terreni sono costituiti da materiali alluvionali quali sabbie con rare ghiaie e qualche ciottolo. In alcune trincee (T1, T4, T5, T7 e T8) si sono osservati frammenti di materiale da demolizione quali cementi e laterizi ma solamente nello strato superficiale da piano campagna a circa 1,0 m.
